COMMUNE D'ABOBO

Quartiers	Sous Quartiers/ Secteur/Constat	Nature du Risque (Inondation glissement de terrain)	Site de Recasement	Niveau de criticité	illustration (Photographie)	Observation
Sagbé	Talweg	Effondrement / Eboulement	-Groupe scolaire Atchra

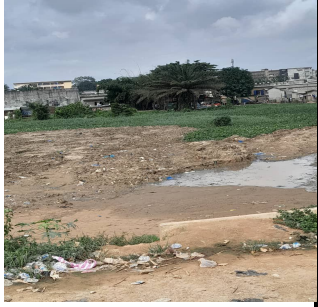
BASSIN D'ORAGE DE N'DOTRÉ (FACE À LA RADIO ARC-EN-CIEL)	Constructions anarchiques le long d'un bassin d'orage	Inondation des maisons environnantes

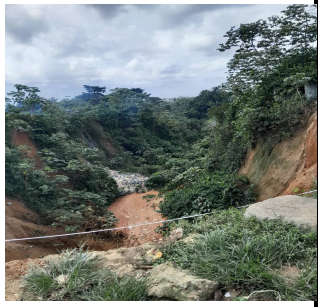
BASSIN D'ORAGE D'ABOBO BAULÉ (QUARTIER GOURO)	Constructions anarchiques le long d'un bassin d'orage	Inondation des maisons environnantes

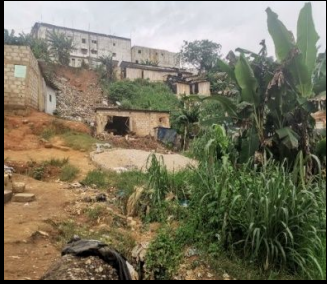
<p>GESCO MONDON DAKOURI 2</p>	<p>GESCO MONDON DAKOURI 3</p>	<p>Constructions anarchiques dans une cuvette et sur les flancs de collines.</p>

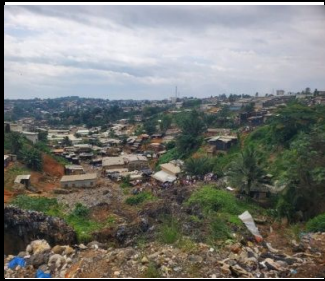
GESCO AUTOROUTE (JUDÉE)	GESCO AUTOROUTE (JUDÉE)	Constructions anarchiques dans un ravin

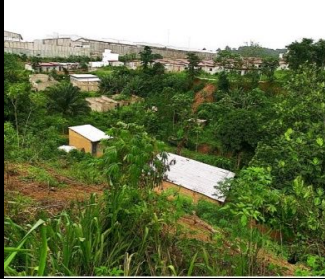
GNANDOBITE ANGUEDEDOU 400HA(ECO- EBURNIE)	GNANDOBITE ANGUEDEDOU 400HA(ECO- EBURNIE)	Constructions anarchiques dans un ravin et sur les flancs de collines (colonisation de zone en cours.

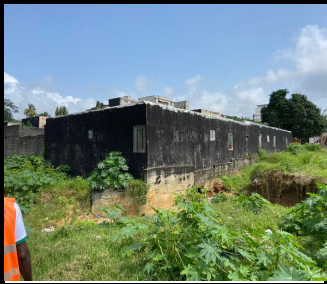
<p>ACADÉMIE PAYS BAS</p>	<p>ACADÉMIE PAYS BAS</p>	<p>Constructions anarchiques sur flancs de collines et sur le passage d'eaux</p>
